Freiwillige Feuerwehr Bad Harzburg

Abschlussbericht

Gebäudefeuer Bismarckstraße 35

in Bad Harzburg am 14. Januar 2009

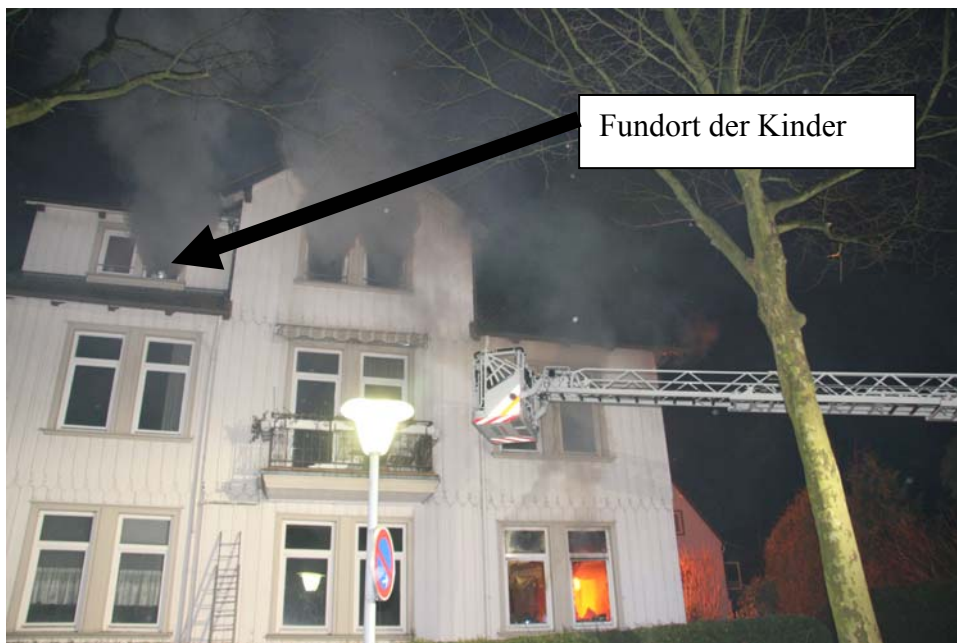
17:18 Uhr: Die Drehleiter geht in Anleiterbereitstellung. Oben links wieder die Fenster vom Kinderzimmer im Bild. Das Bild entstand ca. 9 Minuten nach dem Eintreffen der ersten Kräfte, beide Kindern befinden sich zu diesem Zeitpunkt oben in der Wohnung. (Foto: GZ)

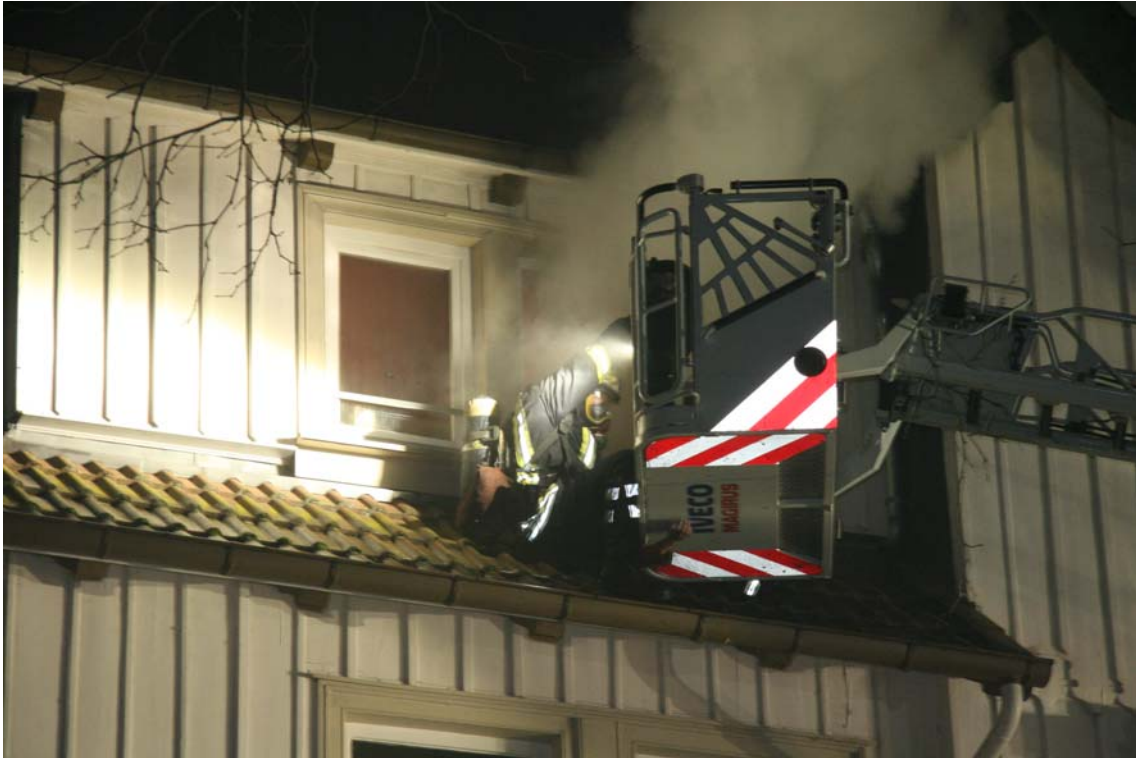
17:24 Uhr: Der Truppführer vom A-Trupp 60-16 hat das Kind im Korb der Drehleiter ablegen können und steigt jetzt selber ebenfalls in den Korb. Ein Arm des Kindes hängt noch aus dem Korb heraus. Das Bild entstand ca. 20 Minuten nach dem Eintreffen der ersten Kräfte. (Foto: GZ)

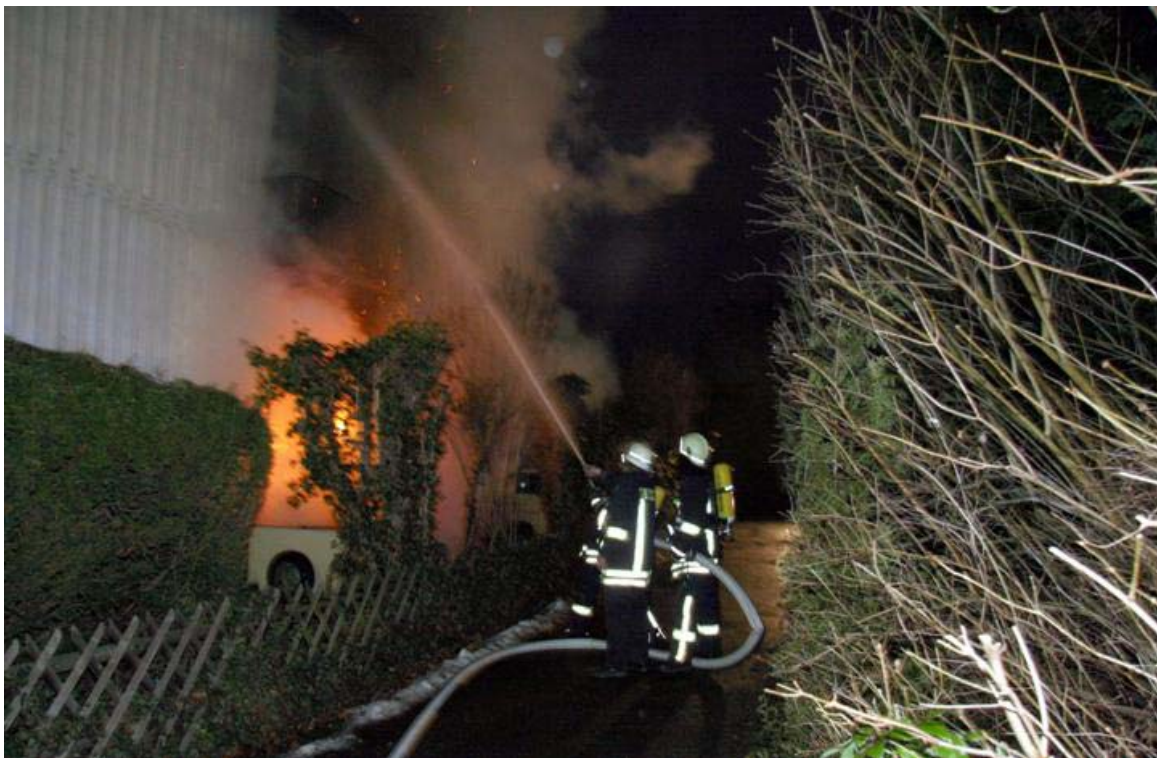
17:19:10 Uhr: B-Rohreinsatz an der Gebäudesüdseite zur Verhinderung der Brandausbreitung in die oberen Geschosse. Das ist soweit in Ordnung (Foto: GZ)

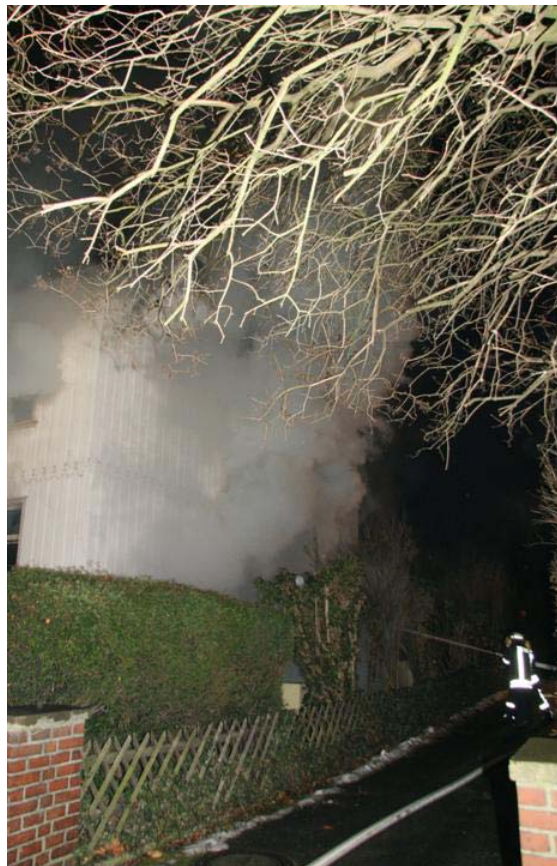
Der B-Rohreinsatz war zur Verhinderung eines Übergreifens der Flammen auf das darüber liegende Geschoss richtig und wirkungsvoll. Allerdings bleibt das Hineinspritzen in die Brandwohnung fraglich. Vermutlich wurde so eine große Menge an zusätzlichen Wasserdampf erzeugt, und dieser suchte sich seinen Weg in Richtung Treppenraum. Hierzu liegen mittlerweile relativ gesicherte Erkenntnisse vor. Anfängliche Spekulationen konnten anhand der Auswertung des von der Presse dankenswerterweise zur Verfügung gestellten Bildmaterials bestätigt werden.

17:19:50 Uhr: Deutlich sieht man die Wirkung des B-Rohres. Das Feuer ist fast gelöscht, aber dadurch entstand auch eine große Menge an Wasserdampf. (Foto: GZ)

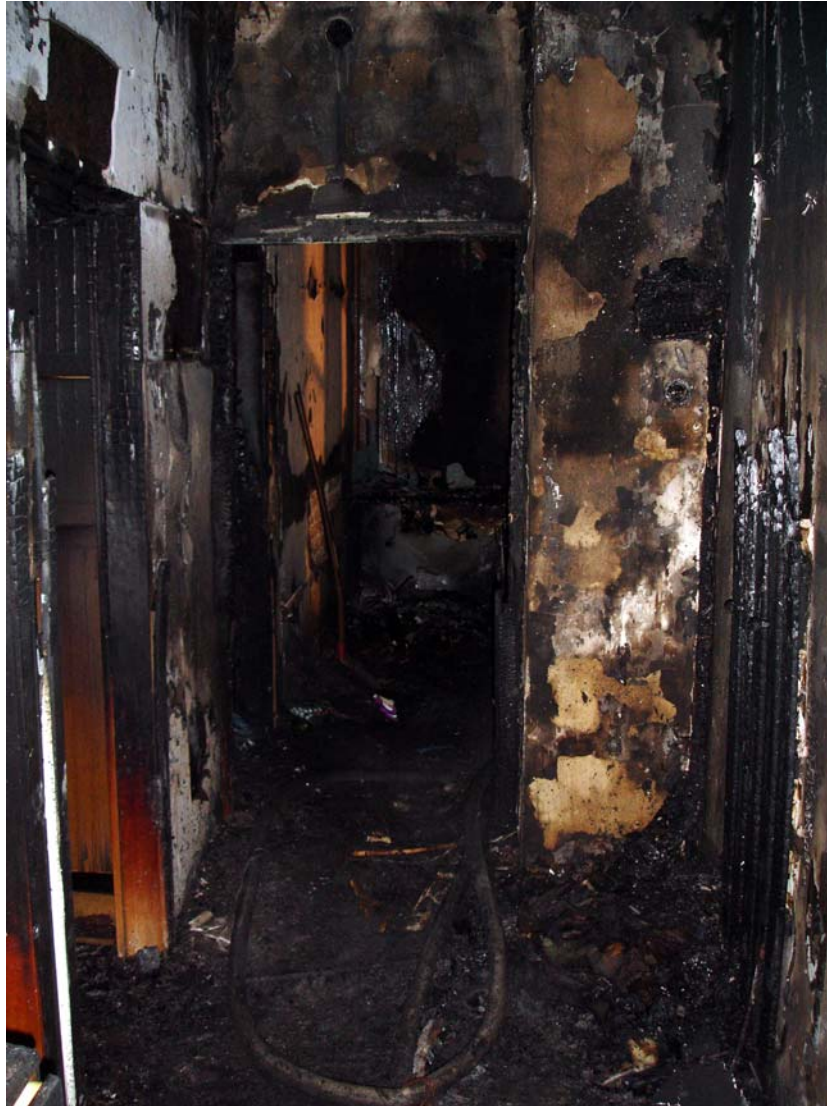
Blick in den Flur zur ausgebrannten Wohnung im Erdgeschoss. (Foto: Einsatzdokumentation FF Bad Harzburg).

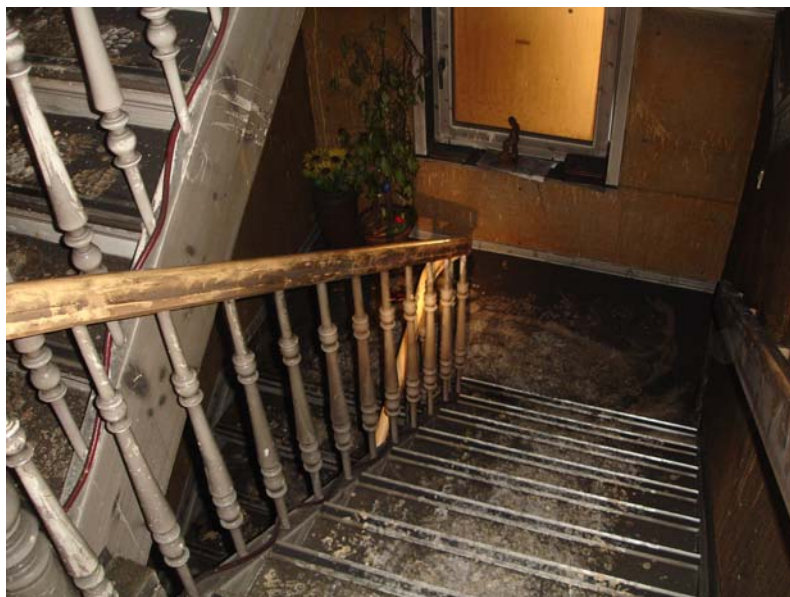
Der Treppenraum in Höhe des 1. Obergeschosses. (Foto: Einsatzdokumentation

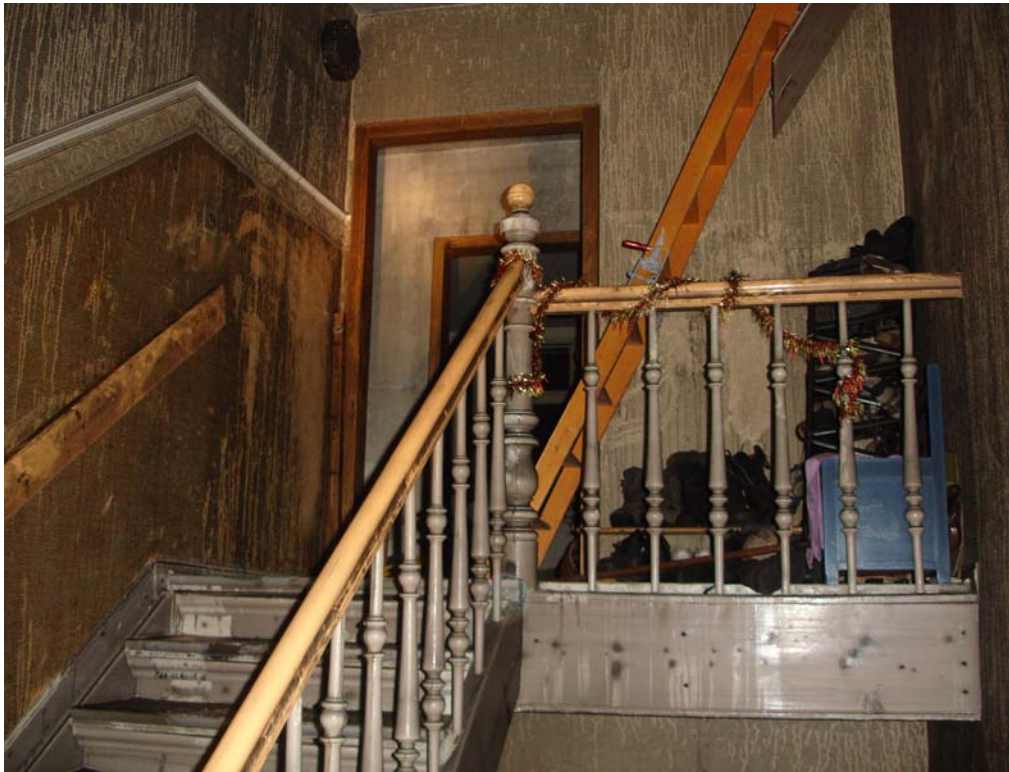
In diesem Abschnitt des Treppenraumes im 2. Obergeschoss erfolgte die Übergabe des Kindes an den Angriffstrupp 60-26. Die Stiege führt auf den Spitzboden. (Foto: Einsatzdokumentation FF Bad Harzburg).

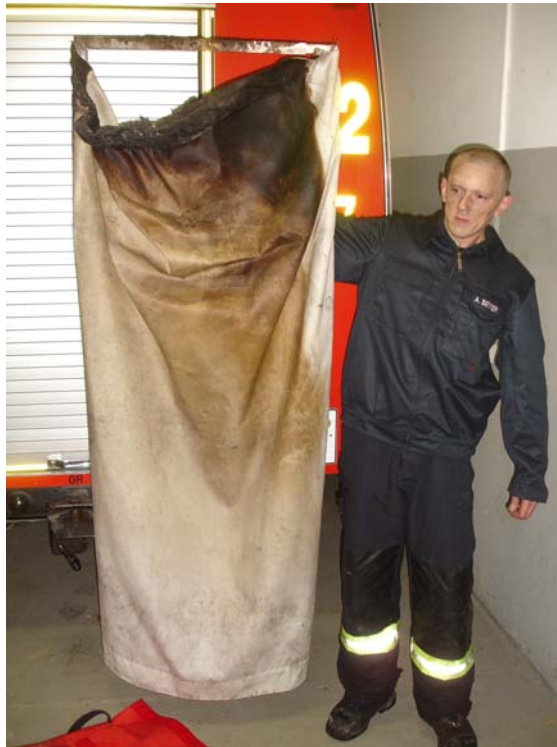
Verfügung gestellt. Augenscheinlich blieb das eigentliche Verschlussmaterial erhalten, aber der Klettverschluss konnte der thermischen Belastung nicht mehr standhalten. Nach dem Einsatz wurden die Trupps befragt, wie der Einbau- und auch der spätere Ausbau erfolgte. Eingebaut wurde der mobile Rauchverschluss vor die geschlossene Wohnungstür, die allerdings im oberen Bereich schon durchgebrannt war. Ausgebaut wurde später der Rauchverschluss, da die immer noch geschlossene Wohnungstür sich ohne Gewalt nicht mehr öffnen ließ. Nach Auskunft des „Ausbautrupps“ war der Rauchverschluss nach der Brandeinwirkung noch korrekt im Türrahmen verspannt. Wie aber auf den Bildern zu sehen, hing er nach der Brandeinwirkung im oberen Bereich in der Mitte ca. 30cm durch. Nach dem Ausbau des mobilen Rauchverschlusses konnte man noch deutlich am Türrahmen den richtigen Sitz des Spannrähmens erkennen.

Der mobile Rauchverschluss nach dem Einsatz. (Foto: Einsatzdokumentation FF Bad Harzburg).

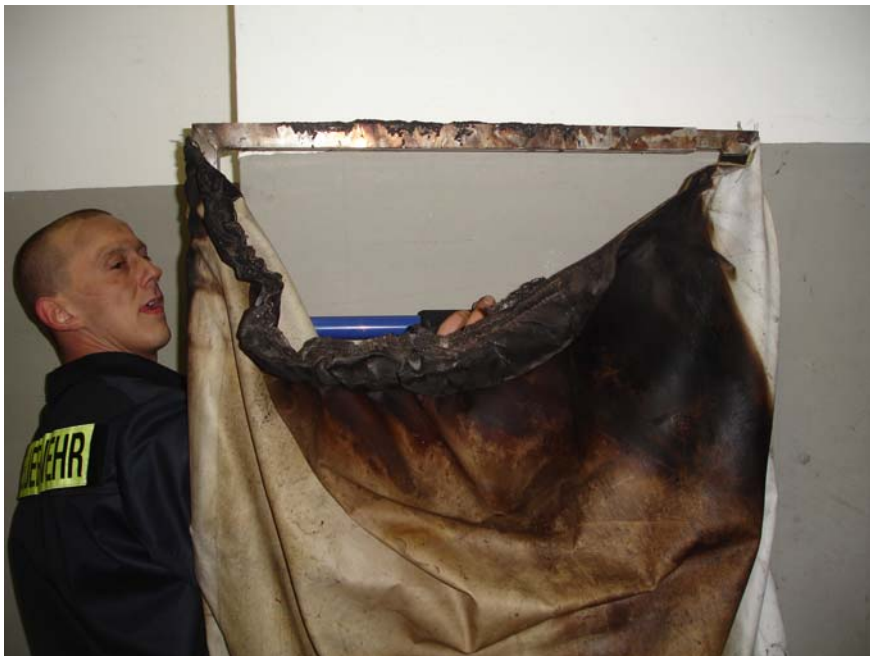
Der Klettverschluss hat allem Anschein nach der Belastung nicht mehr standgehalten. (Foto: Einsatzdokumentation FF Bad Harzburg).
