Abschlussbericht

Atemschutznotfall am 01.01.2016 in der Glashüttenstraße Köln-Porz

Köln im September 2016

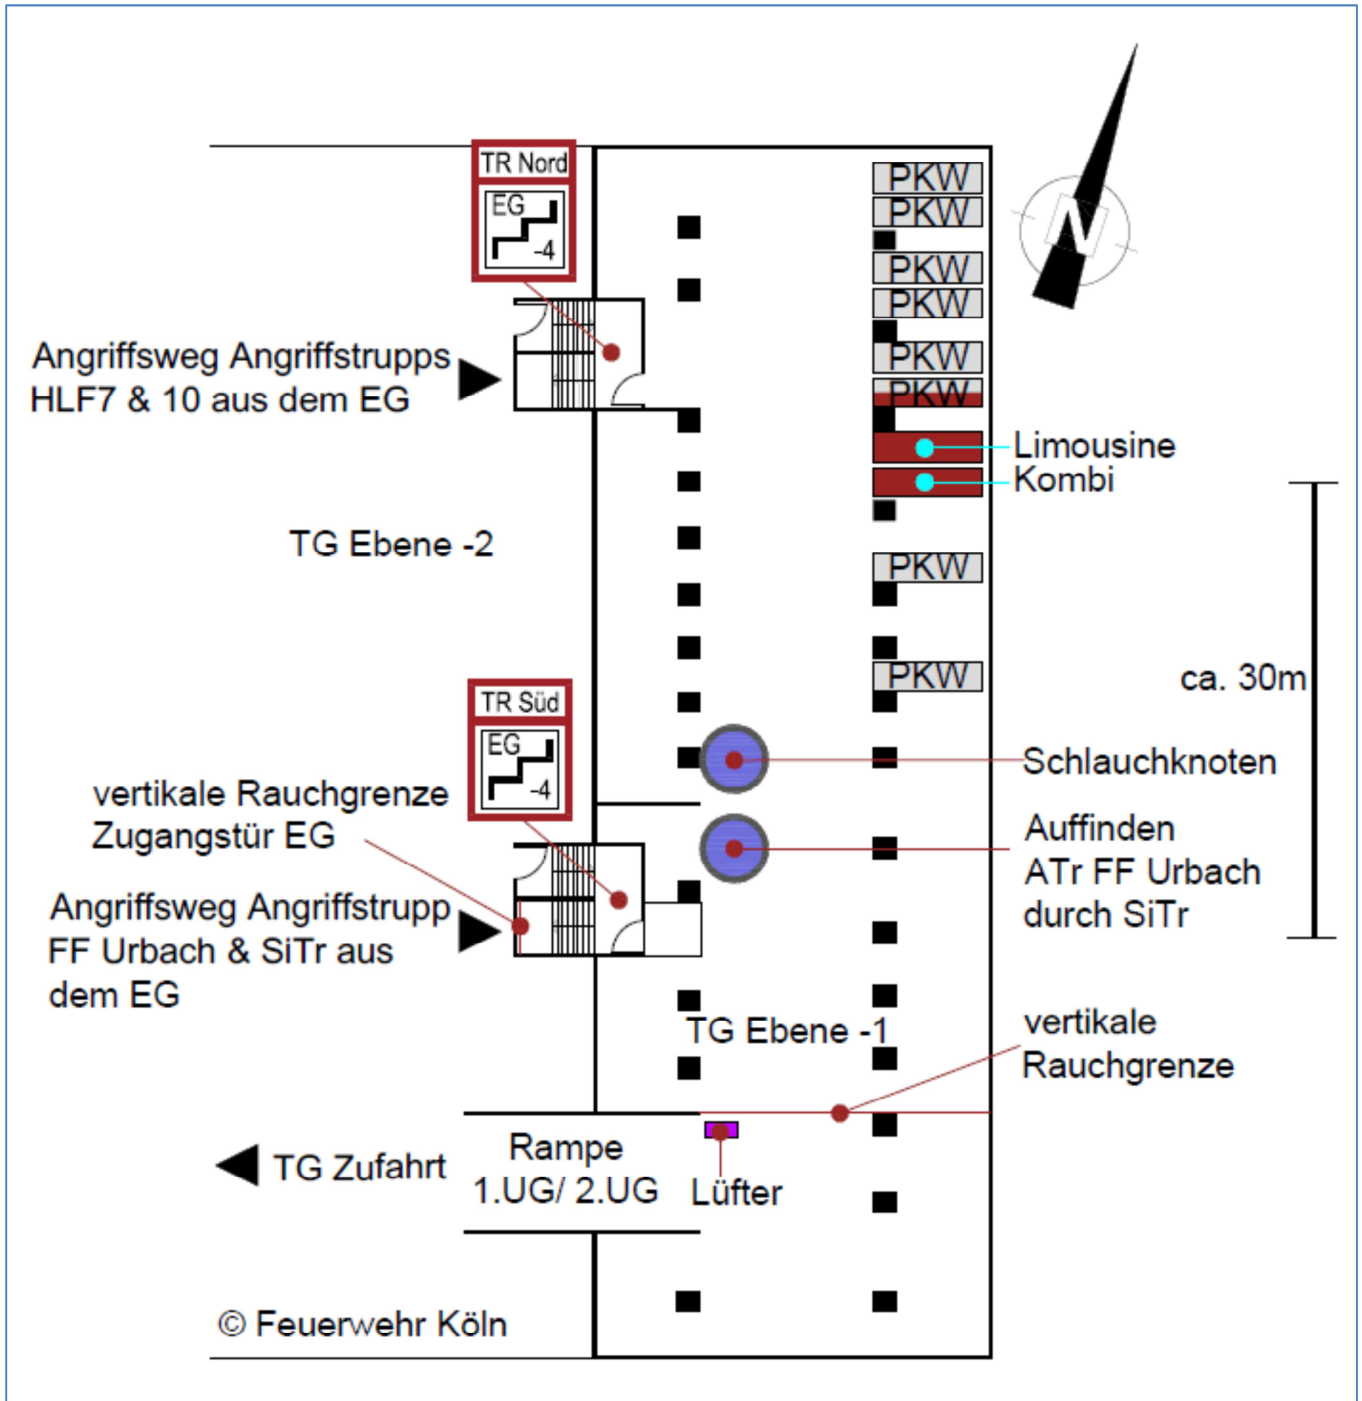
Anlage 2: Geschossplan Tiefgarage 1. UG

① Der Meldende des Einsatzes empfing die Feuerwehr an der Einsatzstelle. Er hatte bereits die Rolltore der Tiefgaragenzufahrt aufgefahren und führte den Einheitsführer des LF FF Urbach an die Zufahrtsrampe der Tiefgarage. Der Einheitsführer betrat die Tiefgarage daher über die Zufahrt im südlichen Bereich. Zu diesem Zeitpunkt war im ersten Untergeschoss eine Verrauchung wahrnehmbar und die horizontale Höhe der raucharmen Schicht betrug etwa zwei Meter, ein Feuerschein war zunächst nicht sichtbar. Der Einheitsführer setzte die Erkundung in nördlicher Richtung bis zur vertikalen Rauchgrenze fort, welche sich zu diesem Zeitpunkt etwa 5-10m hinter dem südlichen Treppenraum befand. Von hier aus konnte er einen Brandherd an der östlichen Tiefgaragenwand in der Nähe des nördlichen Treppenraums lokalisieren. Die Tiefgarage wurde vom Einheitsführer über den rauchfreien südlichen Treppenraum verlassen. Auf Basis seiner Erkundungsergebnisse und der persönliche Eindrücke ging der Einheitsführer zusammen mit dem Angriffstrupp, welcher bei der Feuerwehr Köln aus dem Truppführer, dem Strahlrohrführer und dem Truppmann besteht, über den südlichen Treppenraum zurück in die Tiefgarage. Der Einheitsführer wies den Angriffstrupp

② Etwa um 01:34 Uhr schloss der Angriffstrupp an der Rauchgrenze in der Tiefgarage die Atemschutzgeräte an. Ganz exakt lässt sich der Zeitpunkt nicht rekonstruieren, da zwischen Angriffstrupp und Atemschutzüberwachung wegen der räumlichen Ausdehnung keine direkte Funkverbindung hergestellt werden konnte. Allerdings nahm der Einheitsführer diese Information persönlich entgegen und reichte sie später der Atemschutzüberwachung nach. Die Höhe der raucharmen Schicht war mittlerweile auf ca. 1,60m abgesunken und im nordöstlichen Teil war ein leichter Flammenschein sichtbar.

①① Nachdem ein Teil des Rückweges entlang des Schlauches zurückgelegt wurde, musste der vorankriechende Truppmann feststellen, dass sich der Schlauch offensichtlich in mehrere Schlauchbuchten verknotet hatte. Auf dem Boden liegend versuchte der Trupp mehrere Minuten die Schlauchleitung zu entknoten, um den Weg zur Zugangstür nachzuvollziehen. Daraufhin sprach der Angriffstruppführer den Einheitsführer über Funk an, um die Schlauchleitung von außen nachzuziehen. Alle Versuche das Schlauchbündel zu entwirren, führten jedoch nicht zum gewünschten Erfolg.

Der Truppführer und der Strahlrohrführer entschlossen sich, aufgrund des nur sehr begrenzten Luftvorrates, ohne genaue Orientierung, den Treppenraumzugang zu suchen. Der Strahlrohrführer teilte dabei wiederholt lautstark mit, dass er keine Luft mehr bekäme, nahm sich die Maske vom Gesicht und atmete fortan Brandrauch ein.
